»»» HYDROMORPHOLOGIE

Vers des cours d'eau

La composante physique des milieux aquatiques agit comme un facteur limitant de la vie biologique. Pour atteindre le bon état écologique, il apparaît parfois nécessaire de rétablir un fonctionnement plus naturel des cours d'eau, à travers une restauration hydromorphologique bien pensée et bien ciblée.

l'eau plus naturels

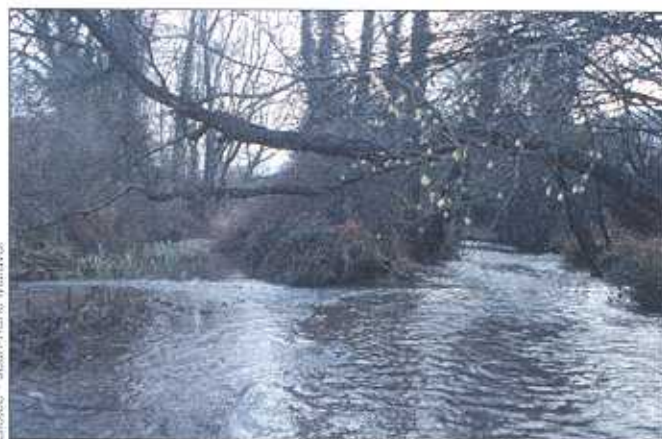
Grâce à une restauration fonctionnelle totale de l'hydrosystème, le Colostre, affluent du Verdon (Alpes-de-Haute-Provence), a maintenant retrouvé une grande diversité écologique.

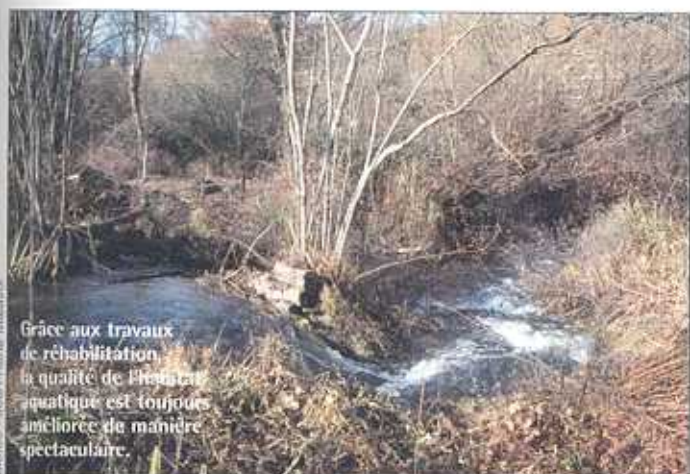
Grâce aux travaux de réhabilitation, la qualité de l'environnement aquatique est toujours améliorée de manière spectaculaire.

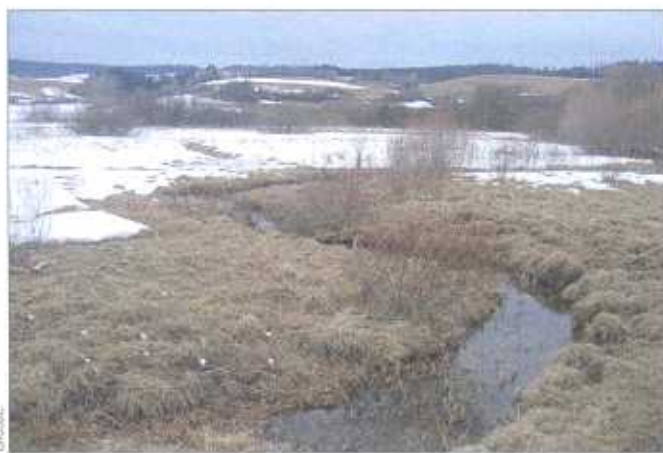
Exemple de restauration fonctionnelle complète du ruisseau des Vurpillières (Doubs), comprenant la dynamique de l'érosion et du corridor fluvial.

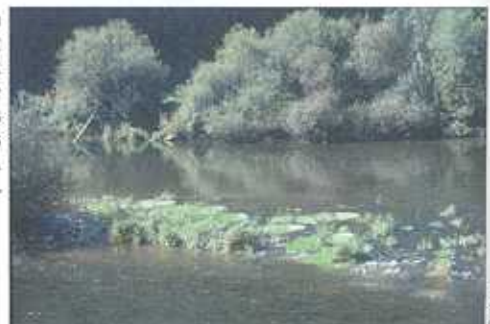
La végétation rivulaire et aquatique tient une place importante dans la perception des paysages fluviaux.

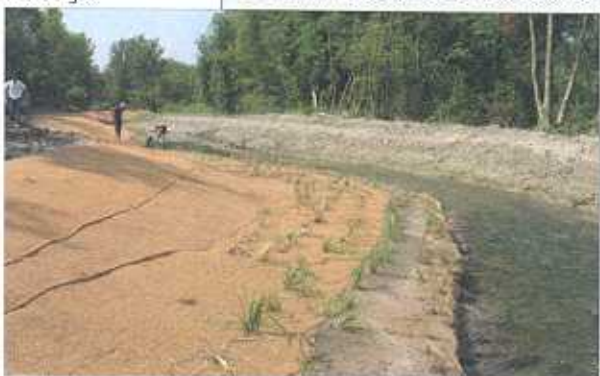
La restauration écologique de la Deysse a été entreprise en 2007. Elle comprend notamment le reméandrage du lit et l'ensemencement des berges.

Située dans le bassin versant du lac du Bourget, la Deysse est une rivière qui a été transformée dans les années 1940 en un fossé rectiligne, pour assainir les marais. Cela a eu pour effet de balayer toute la richesse biologique. La qualité de l'eau ayant aussi été fortement détériorée, d'importants travaux d'assainissement ont d'abord été menés pour limiter les rejets dans le cours d'eau.

En 2007, une restauration écologique a été engagée sur un tronçon de 2 km, sous maîtrise d'ouvrage du Syndicat de la Deysse assisté du Comité intersyndical pour l'assainissement du lac du Bourget (Cisalb). La suppression des rampes bétonnées, le reméandrage du lit en reprenant l'emprise de l'un des chemins piétonniers longeant la rivière, le reprofilage et l'ensemencement des berges, la plantation de fascines de saules et d'hélophytes ainsi qu'une valorisation piscicole ont permis

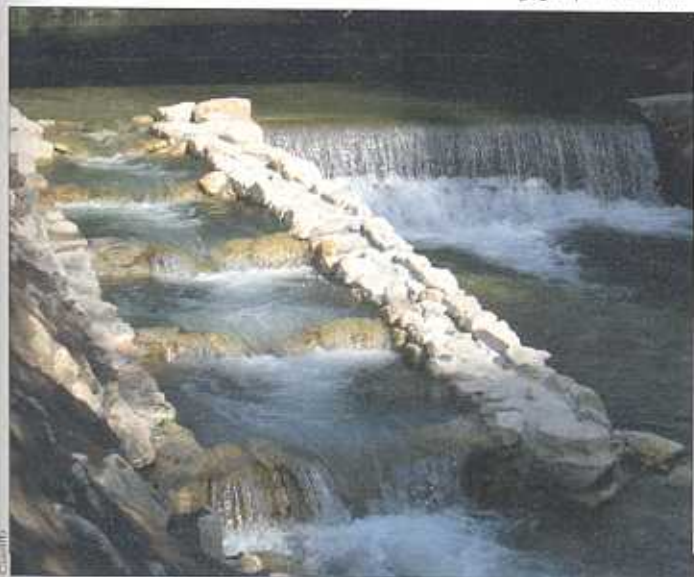
La création de passes à poissons sur le Sierroz, à Aix-les-Bains (Savoie), fait partie des travaux d'amélioration engagés par le Cisalb.

Les objectifs de restauration devront naturellement être établis en fonction de cette contrainte. Renaud Jalinoux, directeur du Comité intersyndical pour l'assainissement du lac du Bourget (Cisalb), donne des exemples : « Sur le bassin versant du lac du Bourget, trois chantiers illustrent les différents niveaux d'intervention possibles : la Deyse, où on a pu libérer du foncier pour faire reméandrer la rivière (voir encadré page précédente), à Chambéry où des aménagements sont réalisés en secteur urbain dans le lit et sur les berges de la Leysse et de l'Albanne, enfin à Aix-les-Bains, avec la création de passes à poissons sur le Sierroz et la diversification du lit mineur. »

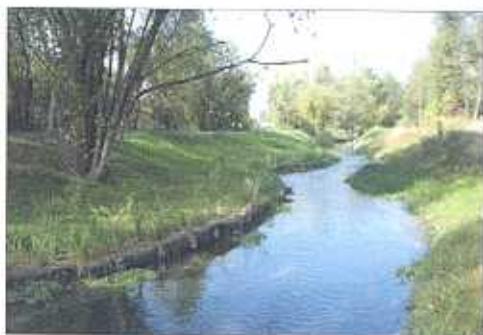
Située dans le bassin versant du lac du Bourget, la Deyse a regagné sa vitalité grâce à d'importants travaux d'assainissement et de réhabilitation.

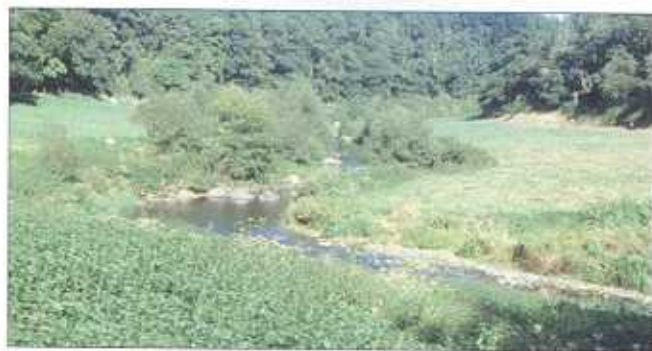
Le Léguer a repris son cours initial, douze ans après le démantèlement du barrage de Kernansquillec, en 1996. C'est le premier barrage effacé sur une rivière à saumons en France.

Dans les Côtes-d'Armor, l'effacement du barrage de Kernansquillec a redonné vie à la vallée du Léguer.

L'usage d'origine – l'alimentation électrique d'une papeterie – avait disparu avec la fermeture de l'usine en 1965, et l'ouvrage était devenu dangereux. Malgré cela, le refus de la destruction était fort chez les habitants de la vallée, très attachés à ce symbole du passé. La mobilisation des acteurs locaux a finalement réussi à lever ces oppositions. Après une vidange progressive, l'ancien tracé de la rivière, repéré grâce aux archives cadastrales datant de Napoléon I^{er}, a été curé (100 000 m³ de vases ont été évacués) et le barrage a été démantelé. L'écosystème a pu se régénérer assez naturellement : la rivière a

retrouvé son lit et ses méandres, de nombreuses essences végétales ont colonisé les vastes terrasses jadis noyées sous les eaux, freinant ainsi l'érosion, les saumons et les truites ainsi que des loutres sont revenues en grand nombre. Les prairies restaurées en fond de vallée sont exploitées comme site d'estive par des agriculteurs selon un cahier des charges strict.

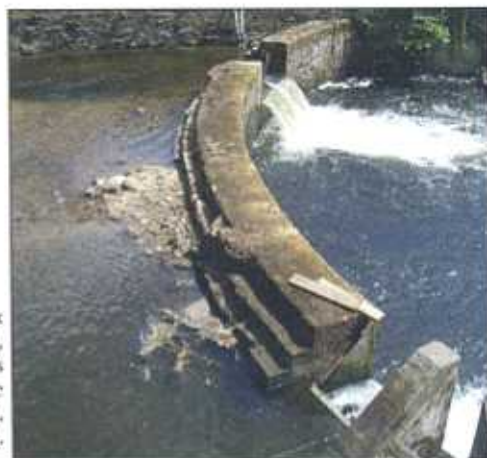
Lors des travaux de réhabilitation, la vidange des plans d'eau est un préalable incontournable. Ici, à Tulle (Corrèze).

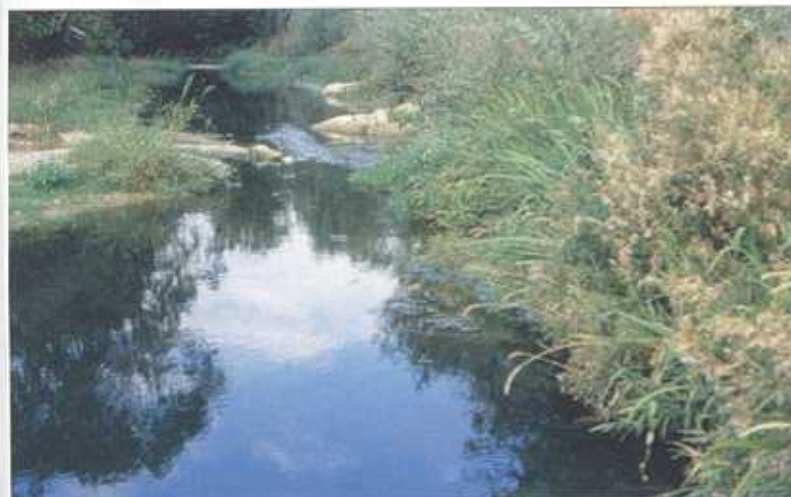
Trois ans après les travaux, ce tronçon de la Brenne « décorrige » a pu retrouver sa diversité écologique et des faciès d'écoulement variés à l'origine d'une mosaïque végétale.
